衰减

失败类型简述：起始峰图良好，逐渐出现底峰干扰主峰读值；或主峰逐渐降低，最终在 800bp 前无法正确读值。

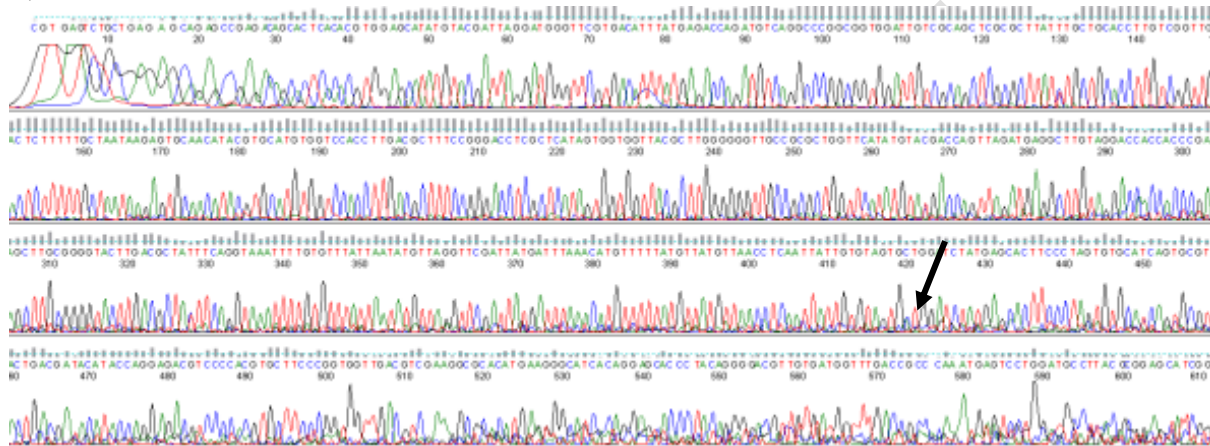
可能的原因	解决方案（给您的建议）
起始阶段 ddNTP 消耗过多，信号过高，导致后续 ddNTP 不足，信号下降过快，RAW 值斜率大于正常值	核查样品浓度是否符合测序标准，送样标准请参照金唯智官网
模板量或引物量不足	
引物与模板结合效率低	检查引物设计是否合理
DNA 受损伤	重新制备模板
